Staatliche Kunstsammlung Dresden - Albertinum

Bewertung der Bestandskonstruktion und Ausarbeitung von Ertüchtigungsmaßnahmen hinsichtlich des Brandschutzes, Decke über 1.OG und freistehende Stützen

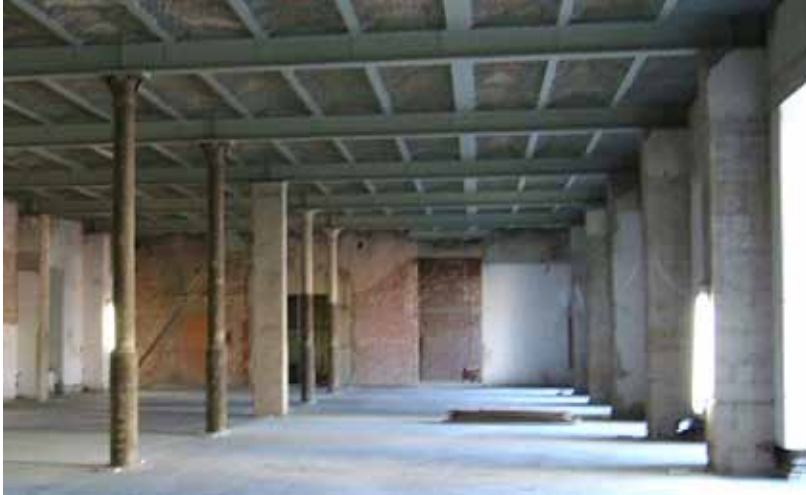
Das Tragwerk im 1.OG bestehend aus Kappendecken, Stahl-Unterzügen und gusseisernen Stützen wurde brandschutztechnisch bewertet.

Auf der Basis der neuen Europäischen Normengeneration und Erfahrungswerten wurde eine brandschutztechnische Bemessung vorgenommen. Gleichzeitig wurden die bauordnungsrechtlichen Anforderungen überprüft. Die Kappendecken konnten ohne weitere Maßnahmen belassen werden. Die Stahlunterzüge und Gußstützen werden mit einem Anstrich versehen.
